Fornleifaskráning Skagabyggðar

Hof og Steinnýjarstaðir

Bryndís Zoëga
Guðmundur St. Sigurðarson

2009/89

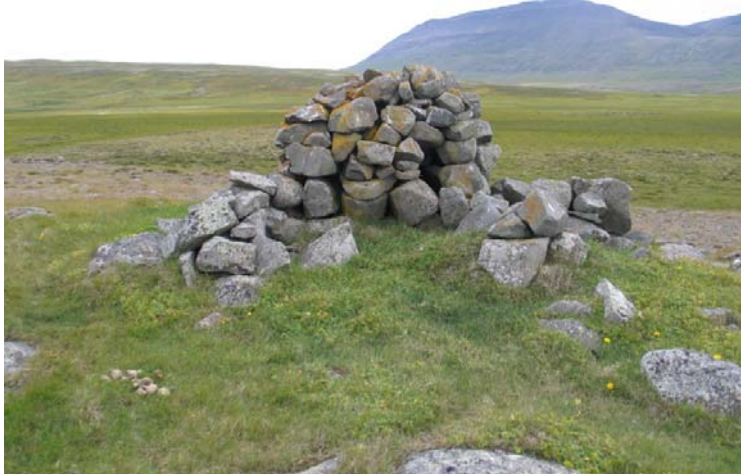
Mynd 2. Varða. Horft er til nna.

Varðan er stæðileg um 125sm á hæð og um 1x1,1m að grunnmáli. Út frá vörðunni liggja þrjár grjóthleðslur sú fyrsta mót norðvestri um 100sm löng og um 40sm breið. Hleðslan er um 30sm á hæð. Sunnan við hana er styttri hleðsla um 80sm löng en svipuð á breidd og hæð. Austar er þriðja hleðslan. hún er um 40sm há og nokkuð stærra grjót er í henni, lengd er um 100sm og breidd 30-50sm. Hugsanlegt er að hleðslurnar séu leifar kofa eða smá skýla sem byggð hafa verið upp við vörðuna.

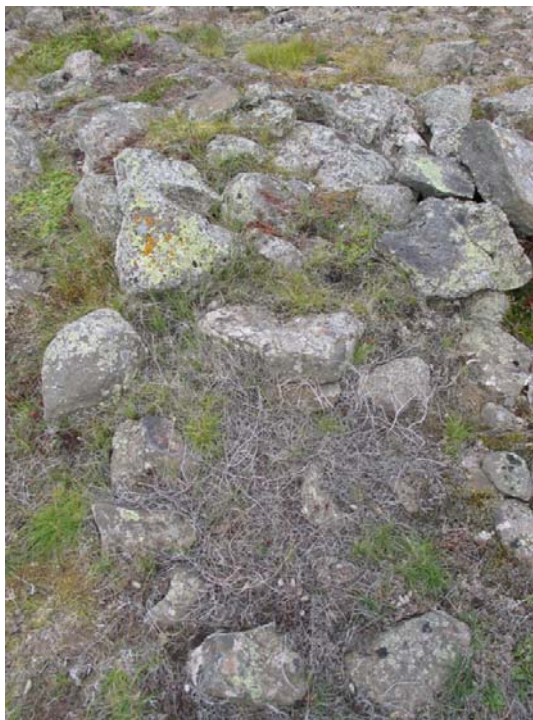
Mynd 3. Hleðsla syðst á Vörðumel.

Hleðslan er 60x140sm að ummáli og snýr norður/suður, greinilega manngerð. Norðurhliðin er meiri um sig um 15sm há grjóthrúga en til suðurs er einföld grjótlögn í boga. Hlutverk er óvíst, hugsanlega gæti verið um hrunda vörðu að ræða en útlit hleðslunnar minnir um margt á umbúnað heiðinna grafa en úr því fæst ekki skorið nema með frekari rannsókn.

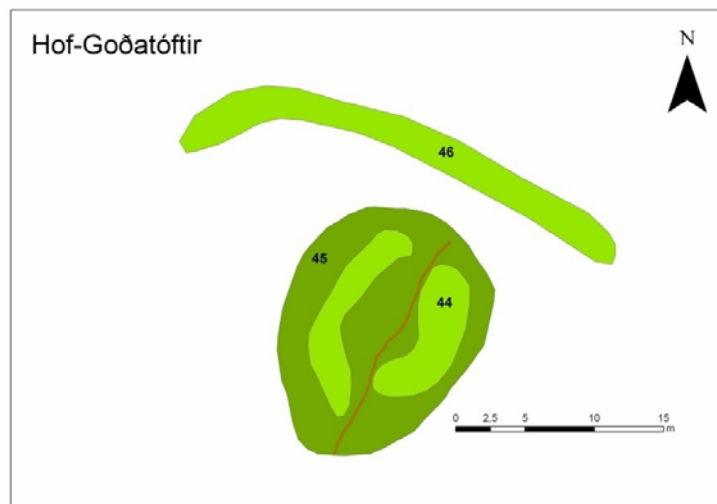
Tóftin stendur á hól, snýr norðaustur/suðvestur er aflöng og grasi gróin. Erfitt er að greina nákvæmar útlínur tóftar þar sem gróður er mikill á hólnum og hann stórbýfður en hugsanlega er tóftin tvískipt og jafnvel virðist sem hún sé byggð á eldri mannvirkjum því nokkur hóll er undir henni. Skurður liggur í gegnum tóftina endilanga og samkvæmt heimildamanni er talið að þar sé skurður eftir uppgröft Sigurðar Vigfússonar en engar ritaðar skýrslur hafa fundist

um það. Skurðurinn um 70sm á breidd. Erfitt er að meta breidd veggja en hæð þeirra er um 45sm. Hlutverk tóftarinnar er óþekkt en garðlag í kringum hana gæti bent til þess að þar hafi verið einhver búskapur. Forvitnilegt er að tóftin stendur á suðurenda svonefndrar kirkjubrúnar en óvíst er hvaðan örnefnið er dregið en Hofskirkja er rúmum hálfum kílómetra austar. Nafngiftin gæti skýrst af því að þarna hafi verið götur sem lágu að kirkjunni en einnig er möguleiki að í fyrndinni hafi staðið þarna kirkja þó ekkert bendi til þess annað en örnefnið og hringlaga garðlag það sem nefnt er í Íslenskum sögustöðum (sjá hér að neðan).

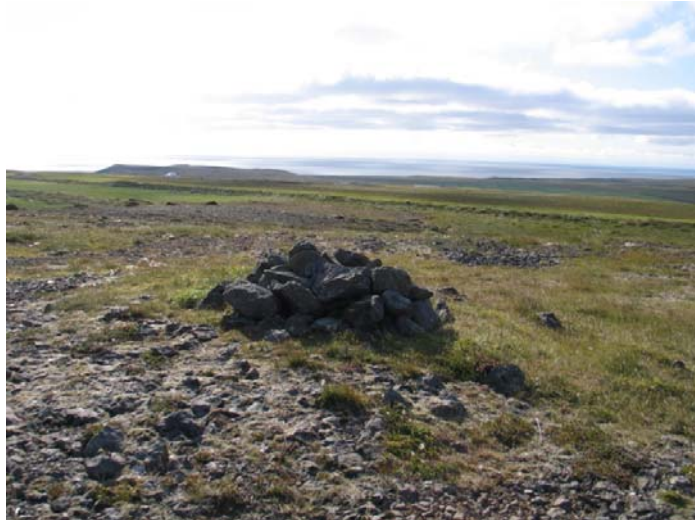
Mynd 8. Mosavarða, horft er til vesturs.

Flóavörðudrag. Þar fyrir sunnan Flóavörðuholt. Á því er Flóavarða, en á Efri-Brún Mosavarða.“ (ÖS: bls. 1-2). Hrunin varða er á holti tæplega 670m austur af íbúðarhúsinu á Steinnýjarstöðum.

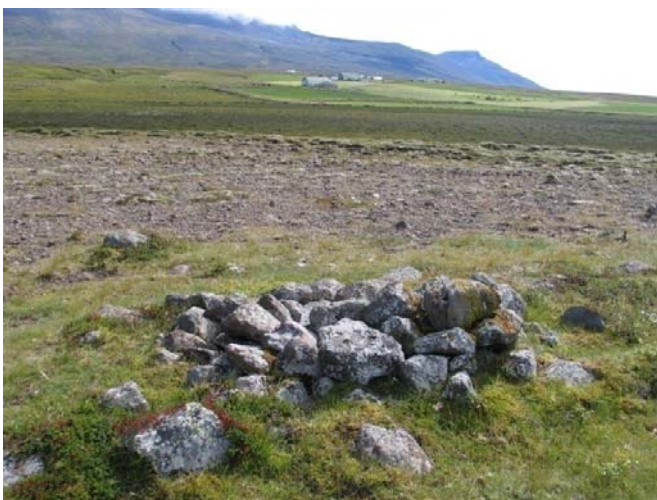
Mynd 9. Steinhleðsla á Litluholti. Horft er í suðaustur í átt til Steinnýjarstaða.

Hugsanlega hrunin varða, um 100x110sm að grunnmáli. Hæst er hún um 3 steinaraðir eða um 50sm á hæð.
